SAINT-ETIENNE, le 12 août 2026

- ***Propos introductifs***

I- VISITE DU CENTRE PENITENTIAIRE

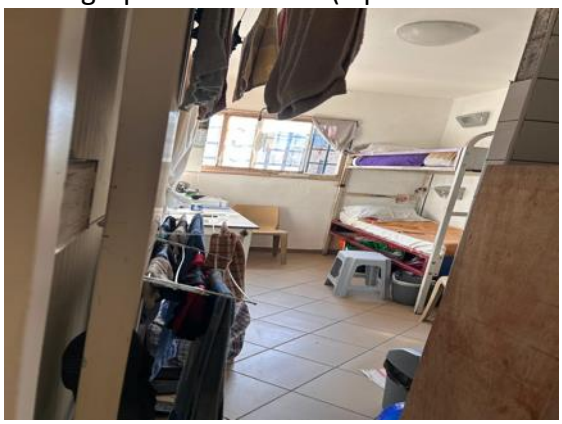
Photographies cellule 39 (2 personnes hébergées)

Les sanitaires présentent un cloisonnement partiel.
Les personnes détenues ne disposent pas de la douche en cellule. Elles sont contraintes d'utiliser les douches collectives dédiées.

Ces douches présentent un état important d'humidité (énormément de moisissures) et de saleté. La ventilation est manifestement insuffisante.

Du fait du positionnement des jets (face à face), les douches collectives n'assurent aucune intimité aux personnes contraintes de les utiliser.

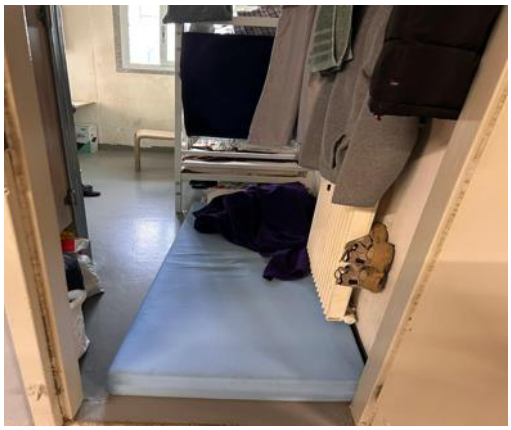
Cellule 119 (1er étage) – cellule « triplée »

Au jour de la visite, toutes les cellules sont occupées. La dernière tranche de rénovation est en cours. Les cellules devant recevoir 4 personnes peuvent en compter 5.
L'ensemble de la cellule a été rénové, les huisseries ont été renforcées. La douche est installée en cellule (pour un comparatif, cf. le rapport de visite du 4 février 2025).

Dans le bâtiment A, avant l'arrivée à l'unité sanitaire, des cellules non rénovées demeurent occupées et présentent un état de dégradation extrêmement important. La Direction indique qu'il s'agit de 5 cellules au sein desquelles l'encellulement individuel est organisé.
Dans cette cellule, de nombreuses dégradations sont présentes (sanitaires, la cabine téléphonique et l'interphone ne fonctionnent pas au jour de la visite, les huisseries sont en mauvais état…).

Le WC présente de nombreuses fuites d'eau, imposant à la personne détenue de recourir à un système de joint « artisanal ».

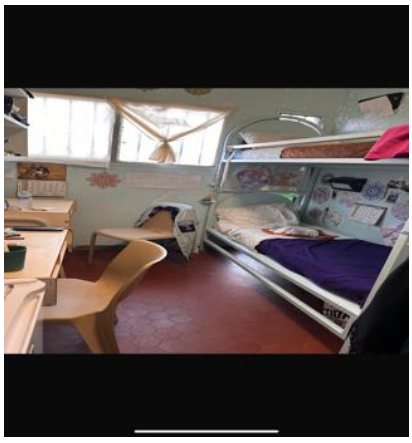
La cour de promenade réservée aux femmes détenues au sein de l'établissement est propre et équipée.

Les cellules peuvent hébergées soit deux personnes soit quatre personnes. L'état général est insatisfaisant, notamment au niveau des murs, de certains sanitaires et du manque de place.
