Barreau de
Seine-Saint-Denis

Rapport de visite du centre pénitentiaire de Villepinte du 21 juillet 2026

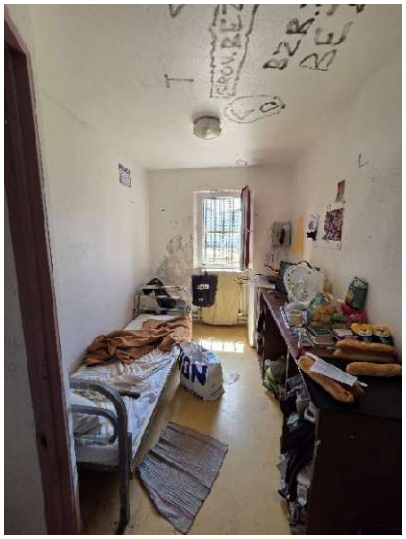
L'un des détenus mineurs interrogé s'est plaint du fait que des souris pouvaient accéder à sa cellule via un trou sous ses toilettes, raison pour laquelle il avait dû en bloquer l'accès.

Cellule occupée du quartier « mineurs », tartre dans les WC, graffitis au mur

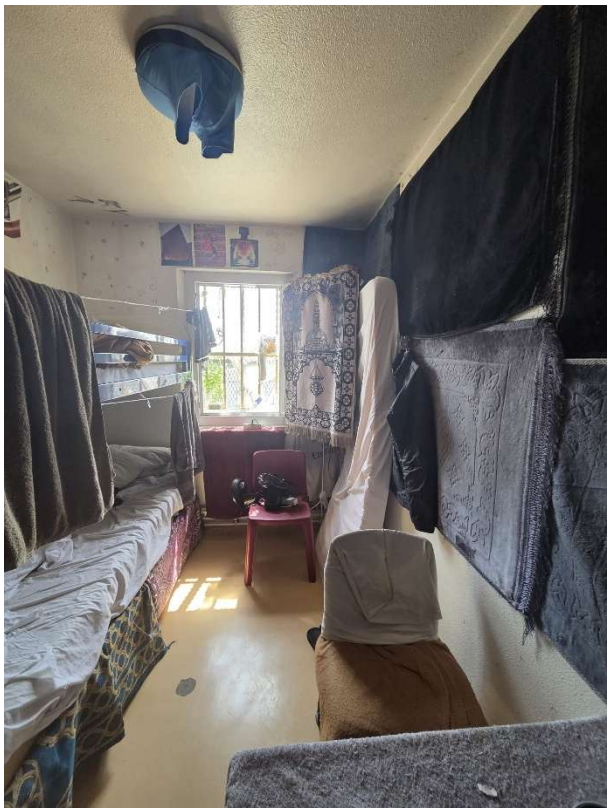
Cellules prévues pour 2, occupées par 3 personnes (matelas posé contre le mur pour la journée)

Exemple de matelas supplémentaire posé sur un meuble

Photographies de cellules illustrant les dégradations (carrelage, murs, plafond)

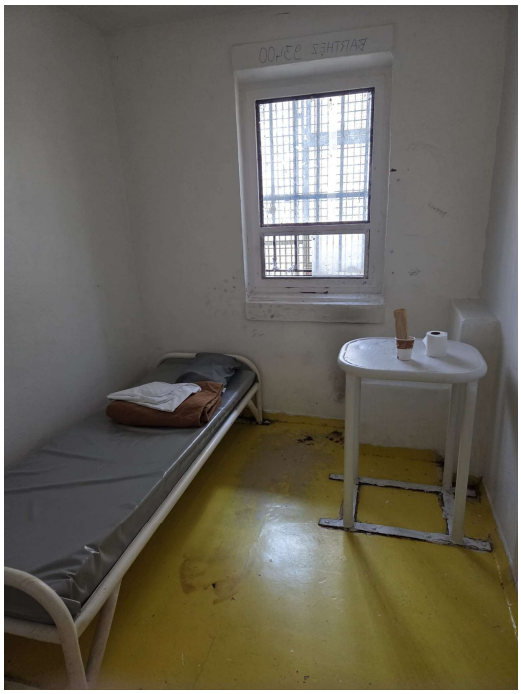
Des peintres se trouvaient dans une cellule pour la repeindre.

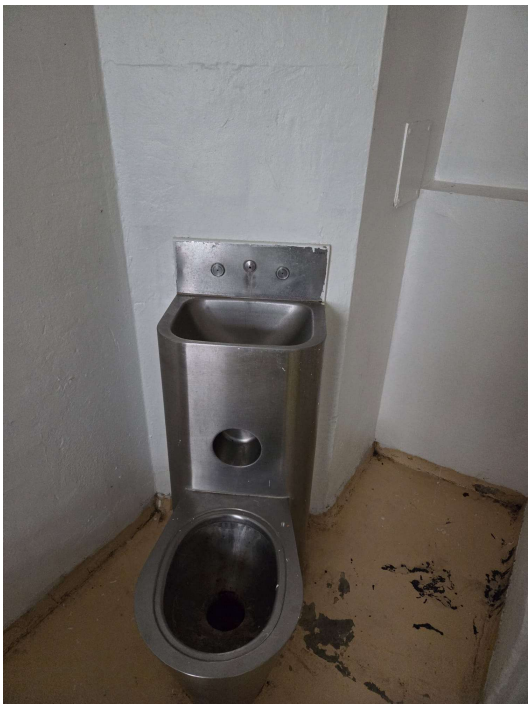
Visite d'une cellule occupée : sol dégradé

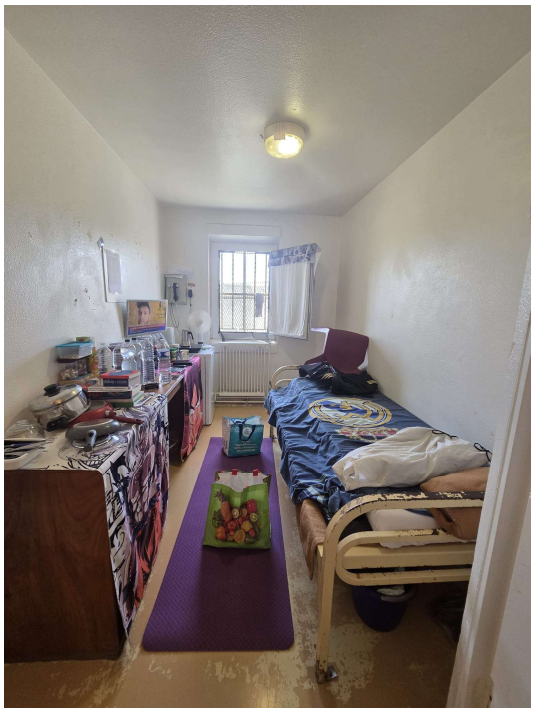
Une cellule : sol usé, peinture du lit écaillée
